超級顯微手術改善肢體淋巴水腫

文／臺中榮總淋巴水腫治療中心主任 賴志昇

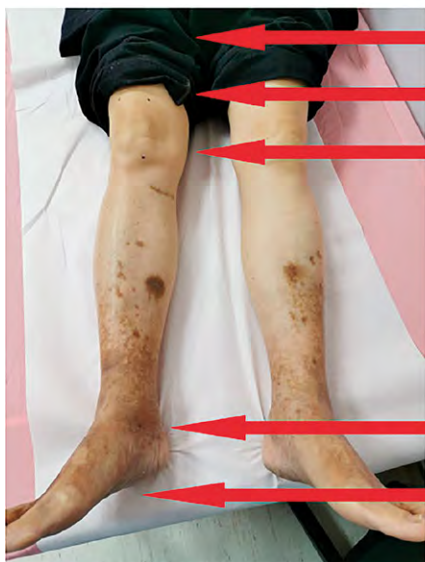
右下肢腿圍，單位：公分

手術前	手術後 1 個月	手術後 2 個月	手術後 3.5 個月	手術後 30 個月
膝上 10 公分	43.5	42.5	39	42.5	37 (共減少 6.5 公分)
膝	38	38.5	38.5	40	34 (共減少 4 公分)
膝下 10 公分	34	35	35	35.5	34 (持平)
足踝	27.5	27	28	26.5	24 (共減少 3.5 公分)
足背	25	24.5	24.5	24.5	23 (共減少 2 公分)

下肢各個位置，腿圍明顯改善！

本案例為 86 歲男性，14 年前因為攝護腺癌曾接受外科治療。會到門診諮詢，是因為門診前 10 個月開始，發現右下肢有明顯腫脹的情形，影響一般生活步行。經檢查後，證實為腹腔淋巴結廓清後肢體淋巴水腫。後續接受淋巴管與靜脈管接合手術。手術後初期，腿圍稍有改善，右下肢沉重感改善。手術後 30 個月，腿圍明顯改善，右下肢沉重感與步行亦有顯著改善，手術前後各位置腿圍之改善，標示如下圖。🏥
